Asunto: Deficiencias observadas na inspección realizada no colector xeral de fecais a altura do enlace de Mollabao que conduce á EDAR, en Pontevedra.

REFERENCIA: GPR 30/2015.  
FECHA: 9/06/2015.  
SOLICITANTE: Concello Pontevedra. AMAPO.  
ASUNTO: Inspección obras realizadas en colector general Pontevedra, desde bombeo de Cocheras hasta EDAR – Pontevedra.

| PROYECTO.- <b>NUEVO COLECTOR DESDE BOMBEO COCHERAS A E.D.A.R.</b> | |

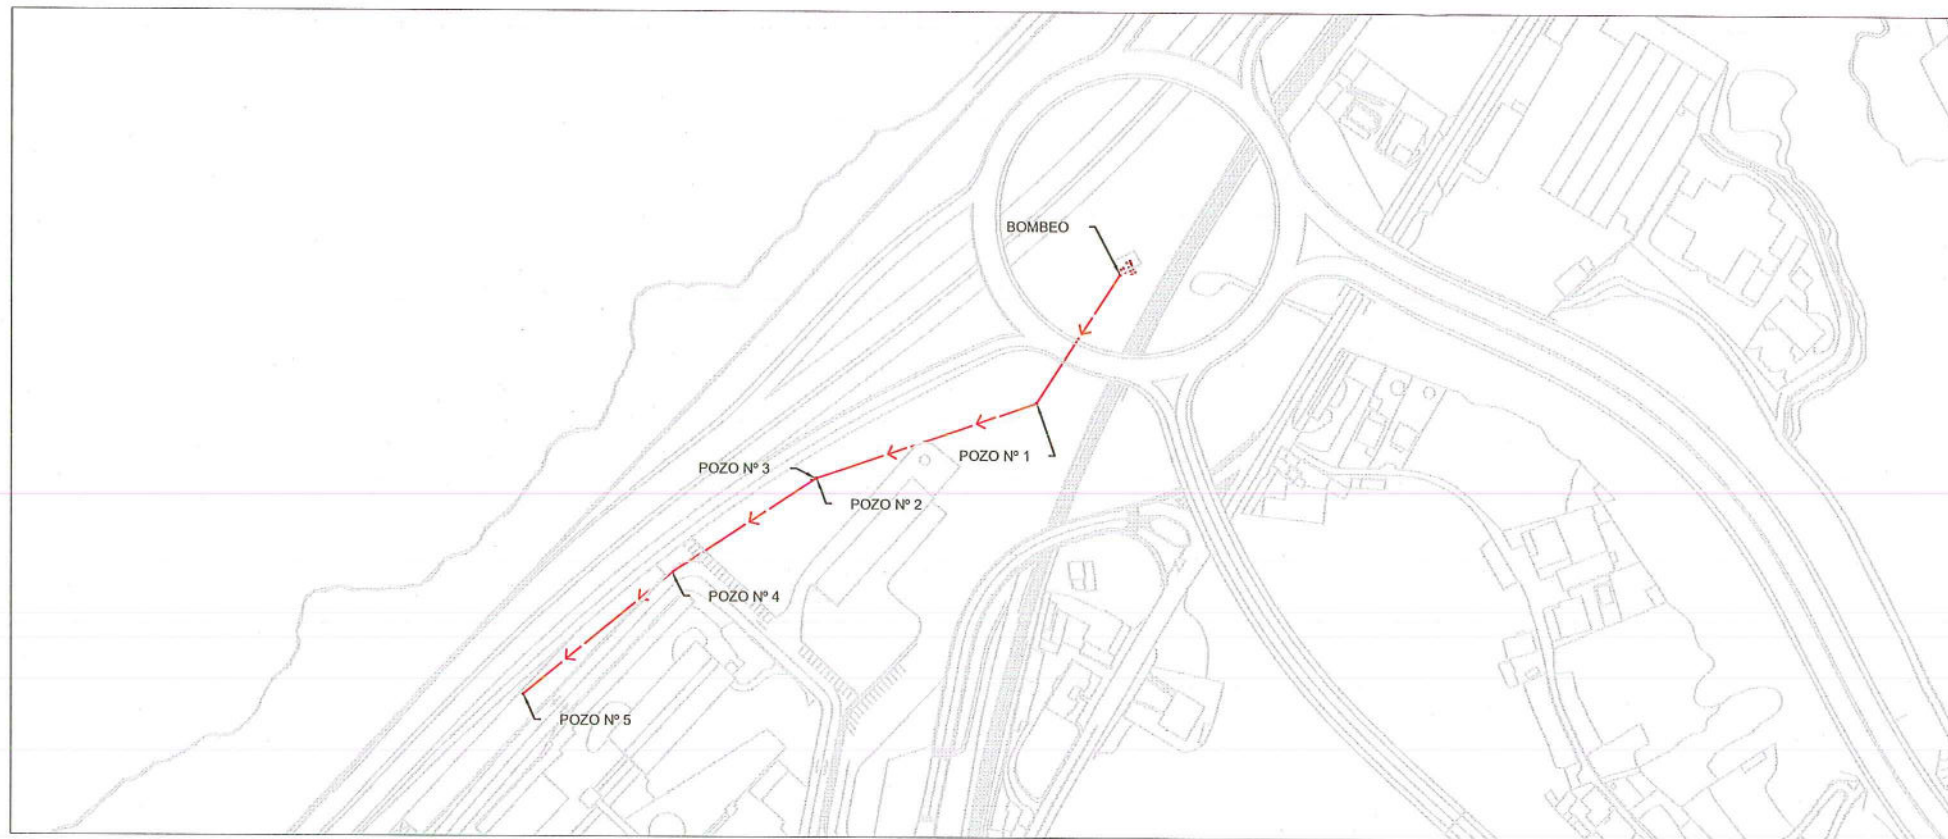
PLANTA GENERAL  
Escala: 1/2.000

El tramo cambiado tiene una longitud de 291 mt y cinco pozos. La conexión del Concello de Poio se localiza en la mitad de la conducción cambiada (a 150 m del inicio)

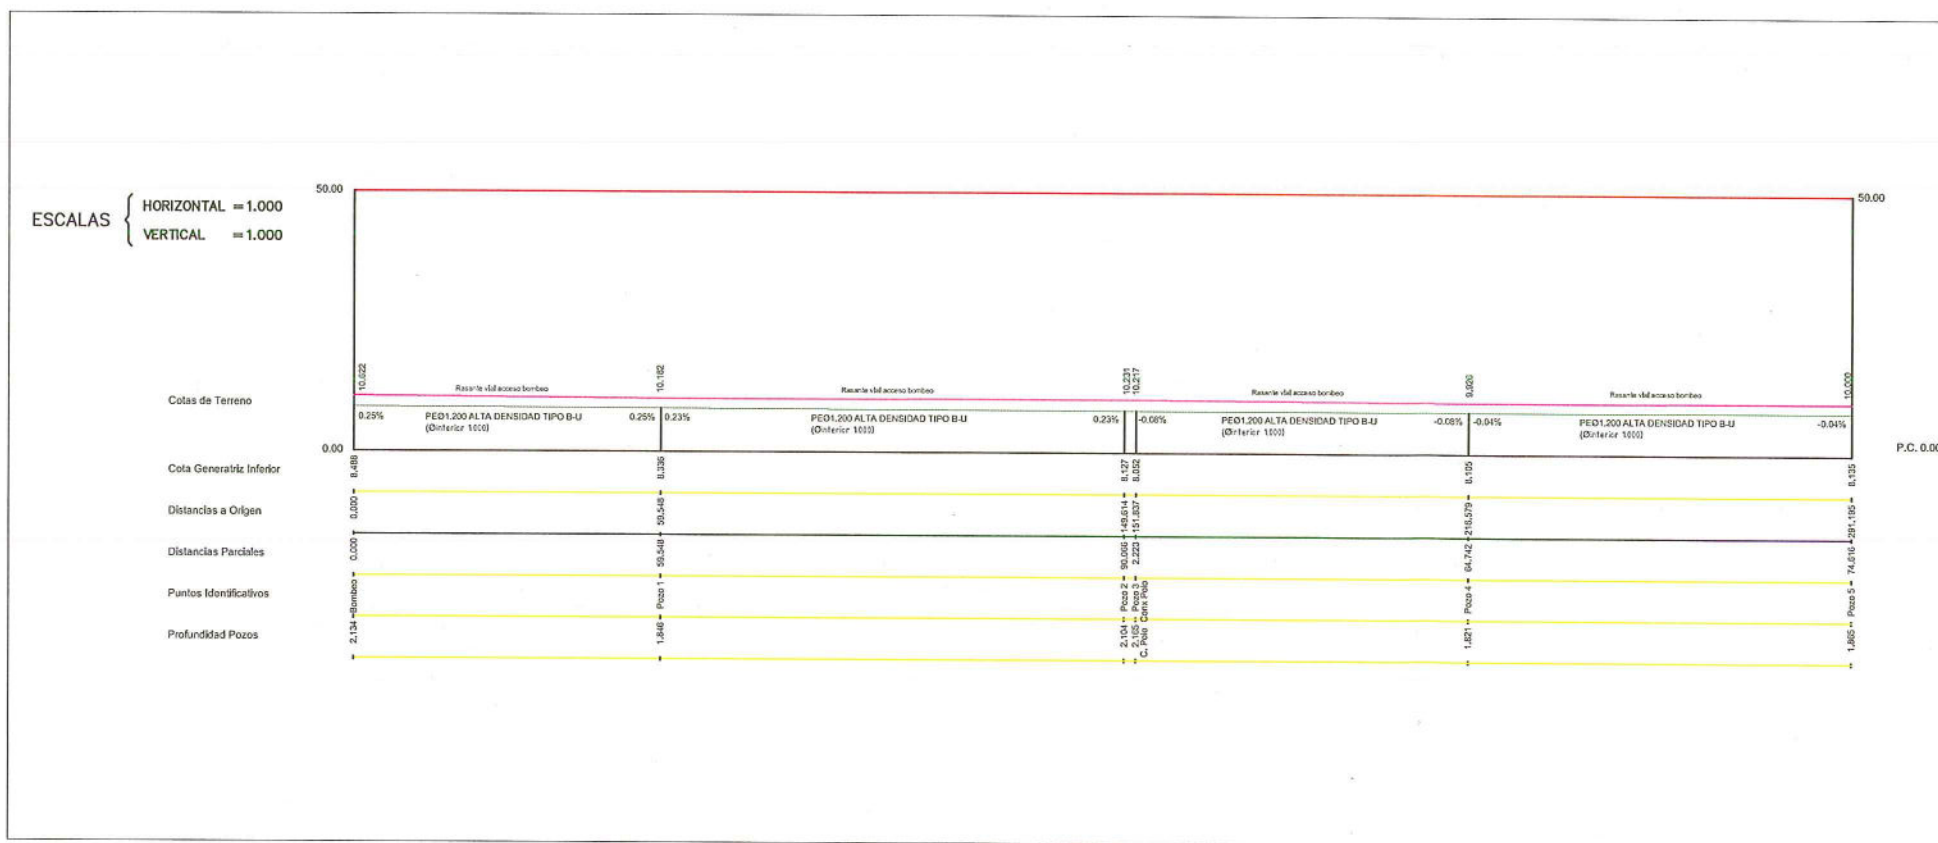
PERFIL LONGITUDINAL  
Escala: 1/1.000

Este colector, que comunica el bombeo de residuales de Cocheras con la EDAR de Placeres es de FC 1.200 mm. (interior) y fue sustituido por un PE 1.200 mm, corrugado, con diámetro interior 1.000 mm. Como ya se había indicado por este servicio en un informe anterior, dicha reducción origina una disminución del caudal que puede transportar la tubería, de más del **30%**

Así mismo, hemos comprobado recientemente, una vez descubiertos los pozos que fueran asfaltados por las obras, que la pendiente del colector sustituido también sufrió modificación. El primer tramo ejecutado desde el bombeo de Cocheras, hasta el punto de conexión de Poio, tiene una longitud de 150 m. y una pendiente entre 0,25% y desde este punto hasta la conexión con el colector antiguo, en una longitud de 142 m. la pendiente es nula. Estos 142 m de pendiente cero, provocan nuevamente una muy importante reducción del caudal, que puede transportar esta nueva red. Estos datos se pueden comprobar en el perfil que se adjunta con el presente informe (anexo II). Indicar, que dado que no es posible realizar una parada del bombeo para poder llevar a cabo la recogida de información, está puede tener algún error al realizarlo con la conducción en servicio. Así y todo se han tomado mediciones de caudal para validación del perfil.

Entendemos, que se deberá pedir la responsabilidad a la Administración y dado que las obras han sido incorrectamente ejecutadas, se proceda al cambio de la sección de la conducción como se había indicado en nuestro informe anterior y la resolución de los demás vicios ocultos de ejecución indicados en este informe.
